# Informe sobre la situación del Centro Republicano de Mas de las Matas (Patrimonio Sindical Acumulado)

# INFORME

**SOLICITANTE:** GRUPO DE ESTUDIOS MASINOS (G.E.M.A.)  
**EMPLAZAMIENTO:** C / La Costera, 12  
**LOCALIDAD:** Mas de las Matas (Teruel)  
**AUTOR DEL INFORME:** Joaquín Mir Sancho. Arquitecto Técnico  
**FECHA:** Septiembre 2023

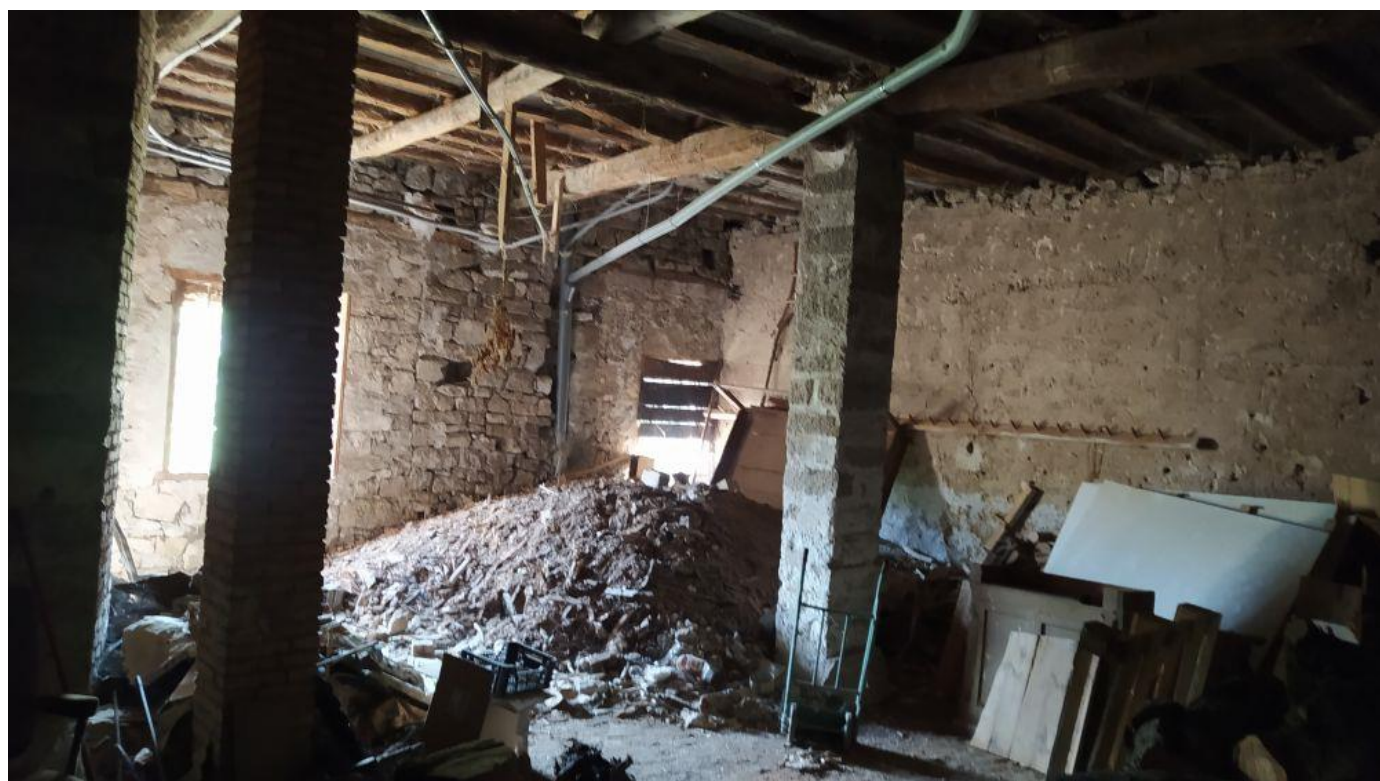
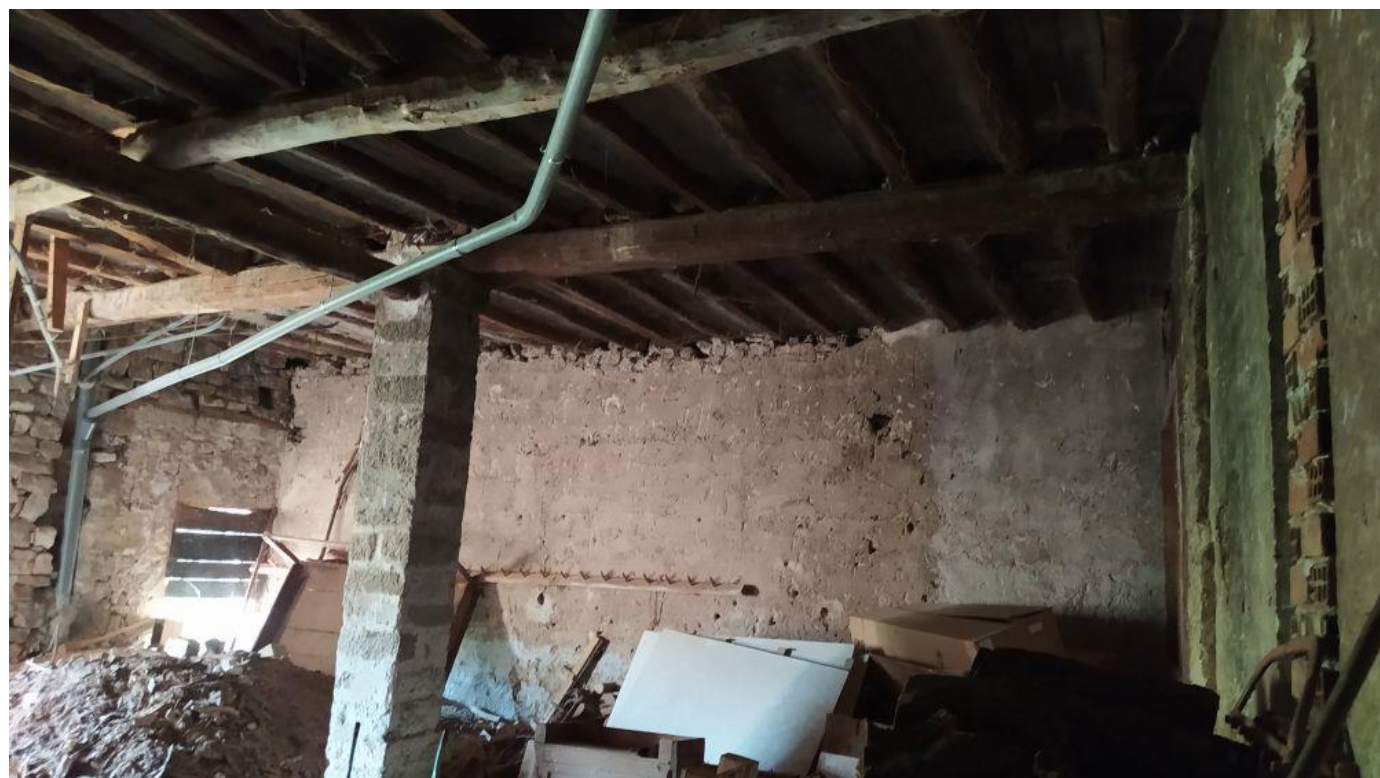
Planta sótano

En toda la zona adyacente a la fachada principal, las vigas y jácenas del techo de sótano (suelo planta baja) que se apoyan en el muro bajo la fachada a nivel calle de acceso, se encuentran podridas. Hay unas antiguas cuadras en el lado derecho junto a las escaleras de acceso, en la que la entreplanta se ha hundido al haberse podrido las vigas empotradas en este muro de la calle. La zona del horno hace 30 (años 90) años ya fue necesario repararla

- En techos planta sótano, terminar de demoler los envigados de la zona cuadras. Inspeccionar en profundidad con escaleras o andamios para acercarse el estado del envigado no reforzado y proceder a apuntalar donde corresponda.
- En techo planta baja: Demoler previo apuntalamiento adecuado los falsos techos de cañizo que presentan abombamientos, lo que además de quitar un peligro se podrá observar el estado del envigado y actuar en consecuencia.
- En planta bajo cubierta donde existen falso techos la misma indicación.
- En el envigado de cubierta que presenta fuerte flecha entibar o apuntalar, dada la altura será necesario un apuntalamiento con andamio o doble apuntalamiento.

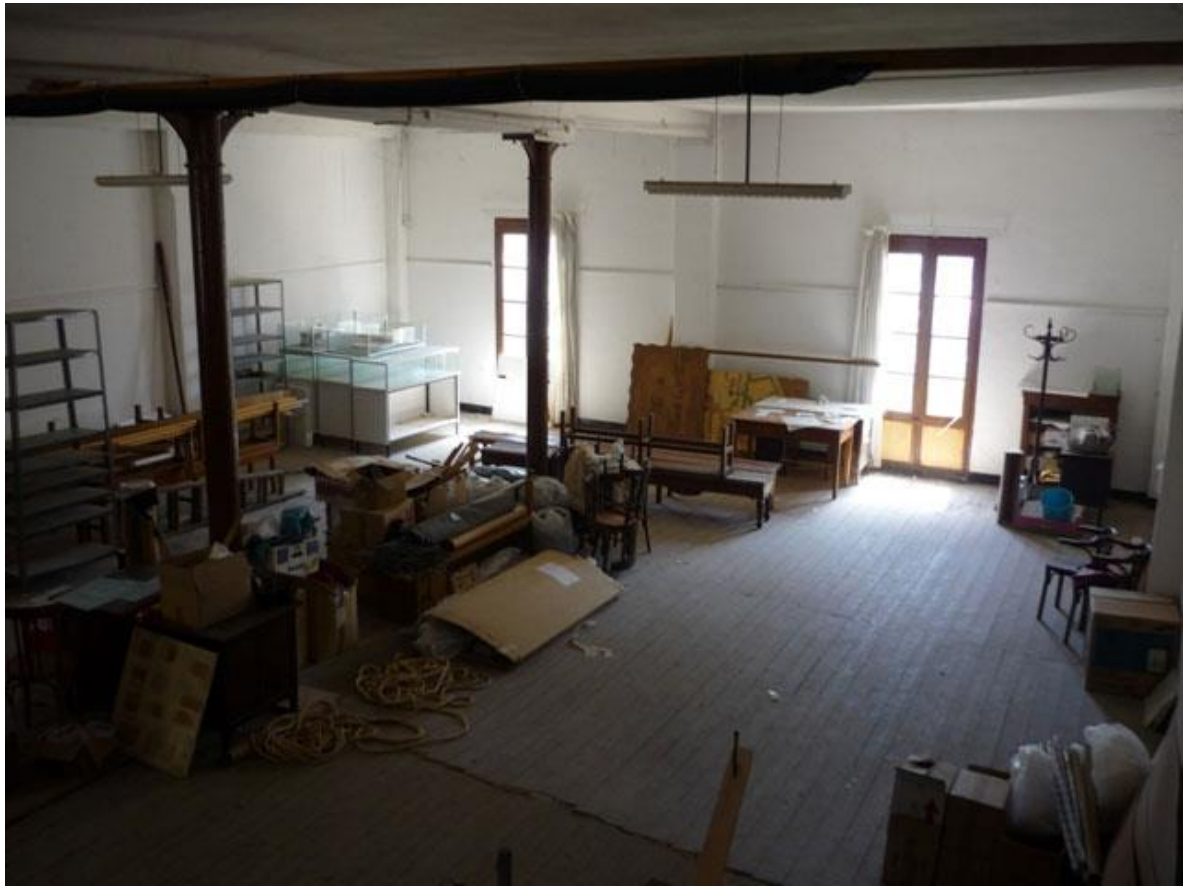
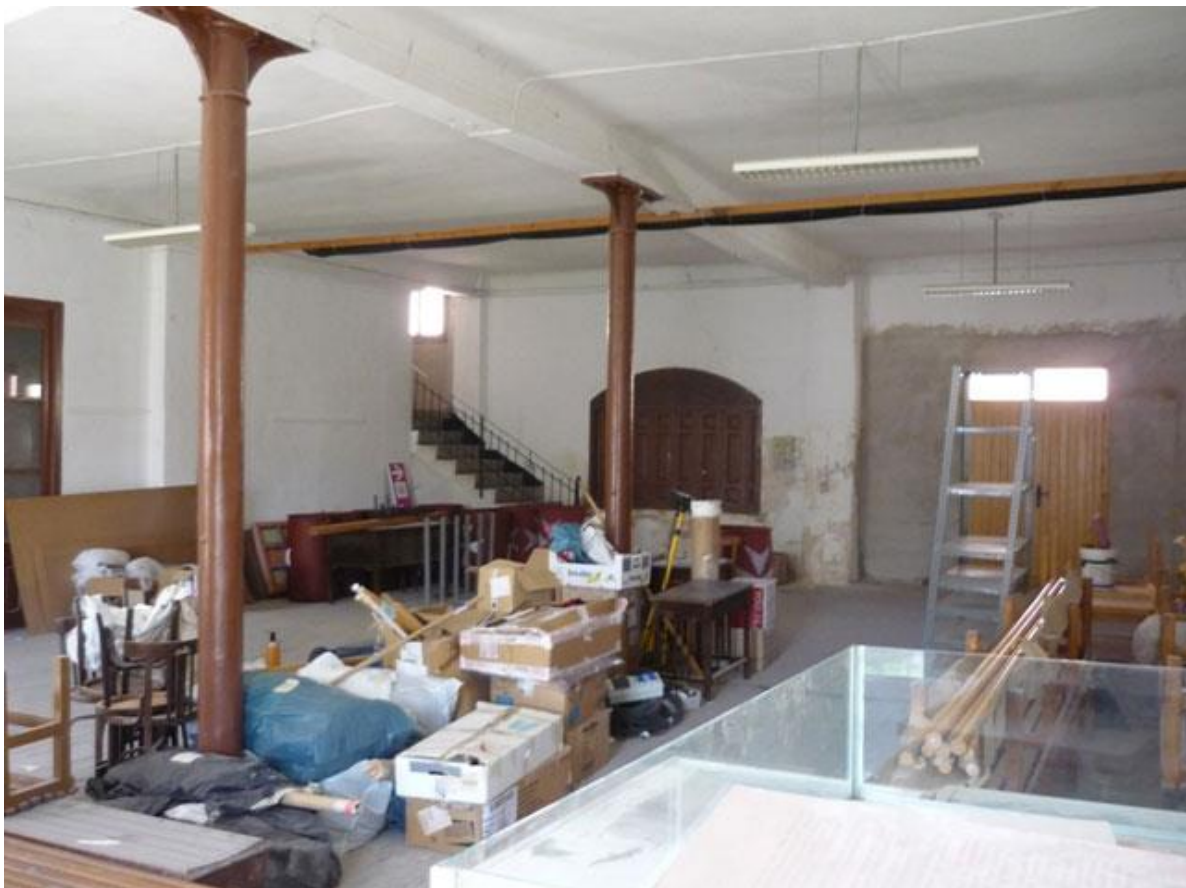
Planta baja

El resto del edificio en el que no se actuó, el pavimento de la planta baja esta con fuertes flechas, habiéndose tenido que reforzar las zonas en peor estado del entablado con tableros de aglomerado. El falso techo de esta planta baja también presenta fuertes abombamientos señal de que el envigado ha flechado y/o los clavos que lo sustentan se están deteriorando. En la parte posterior accesible por balconeras, existe un balcón corrido de casi 1m de ancho, construido con hormigón, posiblemente añadido en años posteriores a la construcción del edificio, el hormigón se encuentra en mal estado con signos de disgregación por su parte inferior. Actualmente no se accede habiéndose cegado los huecos hasta 1,5 m de alto con tabique de ladrillo.

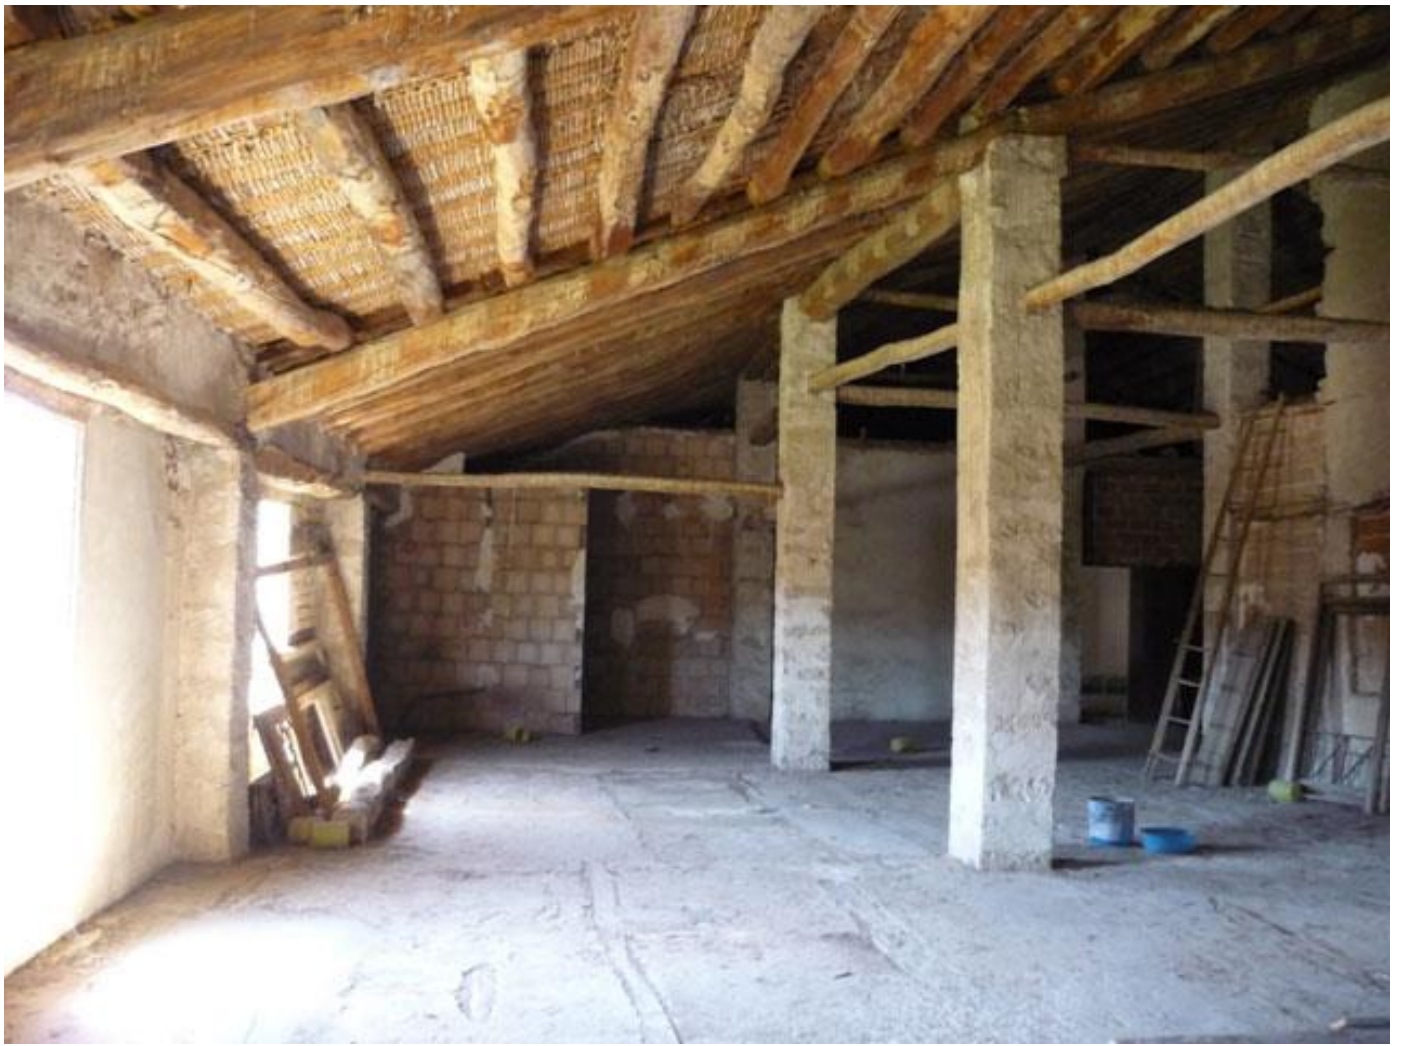
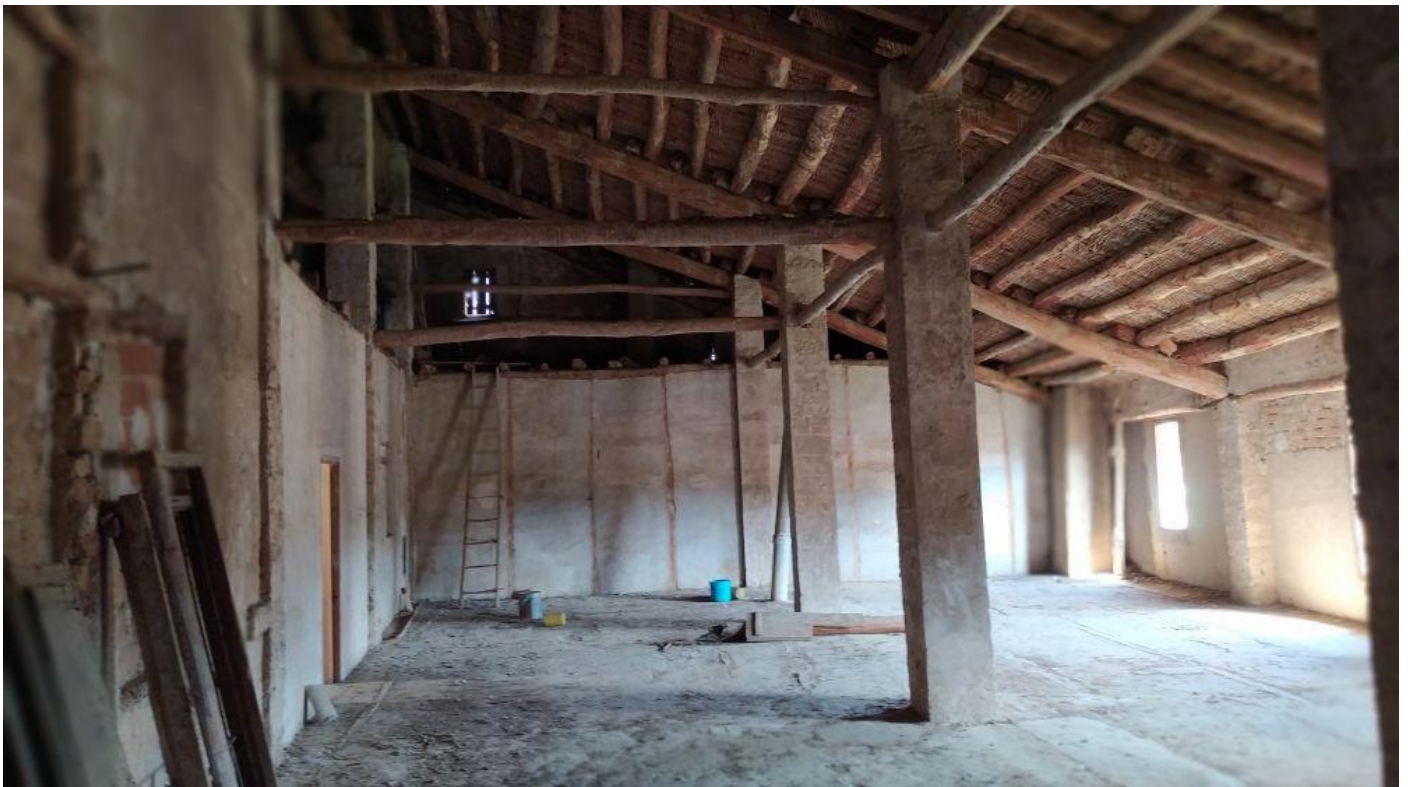
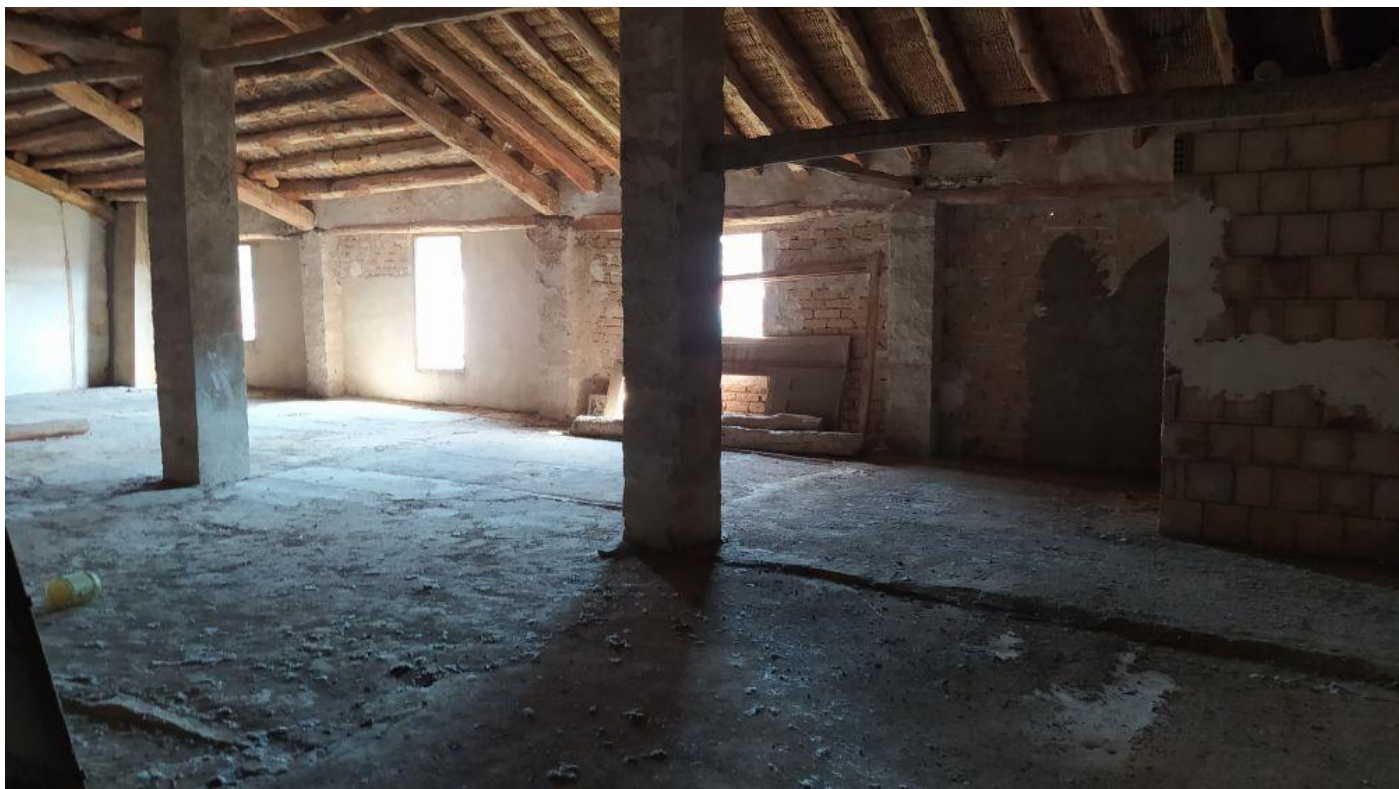
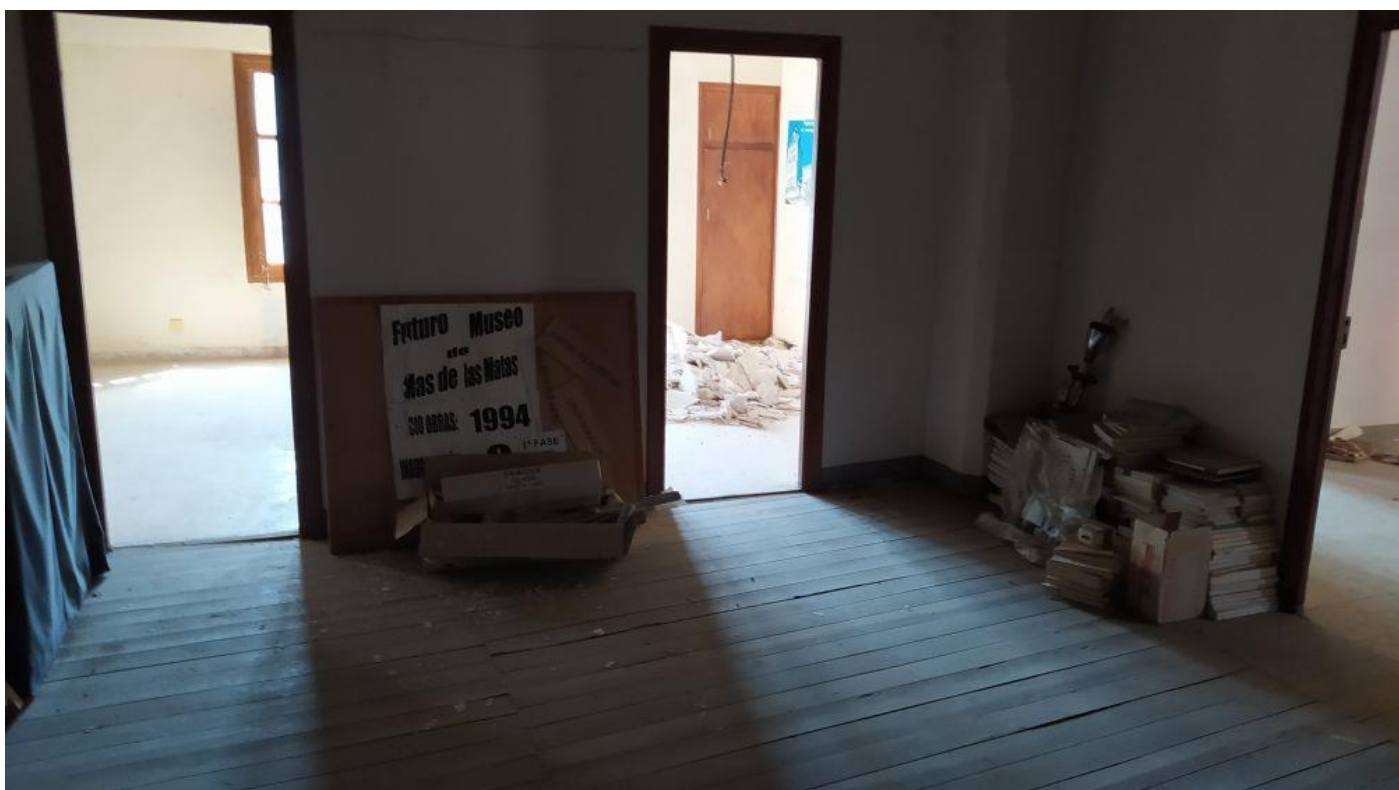
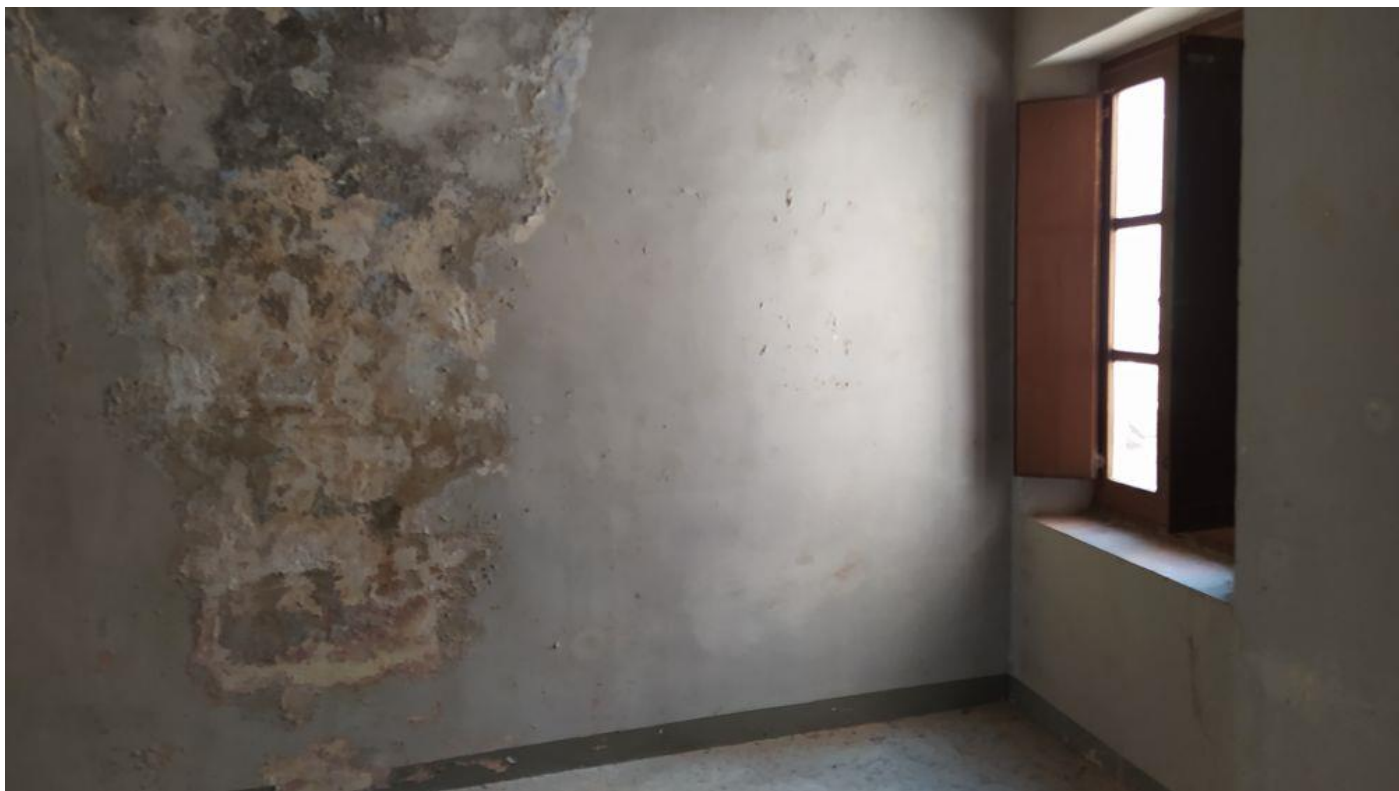
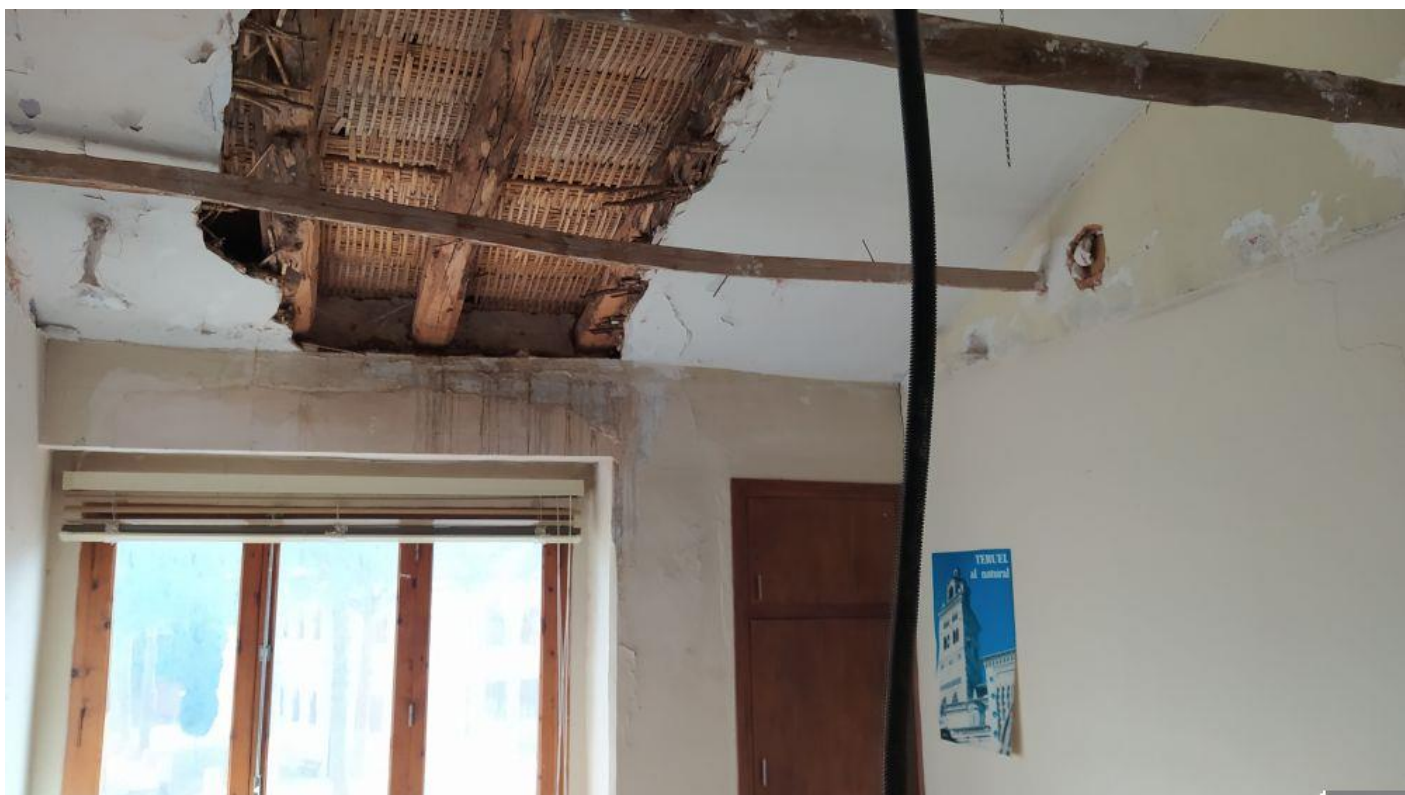
Planta bajo cubierta

En la planta piso en la zona que se destinó los años 70 y 80 a oficinas de Extensión Agraria, también presenta un fuerte deterioro a pesar de que en toda esa zona se sustituyó el envigado de suelo por su mal estado, el falso techo de escayola se ha derrumbado parcialmente debido a las goteras procedentes de la cubierta y los paños de pared de fachada trasera que están contruidos con pared de adobe de unos 15 cm. entre los pilares de piedra, presentan grietas en los encuentros con ellos.

En las dos dependencias con ventanas a la fachada principal, los tabiques divisorios son de adobe enyesados por ambas caras, presentando grietas y desprendimientos del enyesado por haber cedido el envigado sobre el que se apoyan. En la cubierta el faldón que vierte a la facha principal también presenta una fuerte flecha, existiendo goteras que deterioran el pavimento y envigado del suelo de la planta piso.

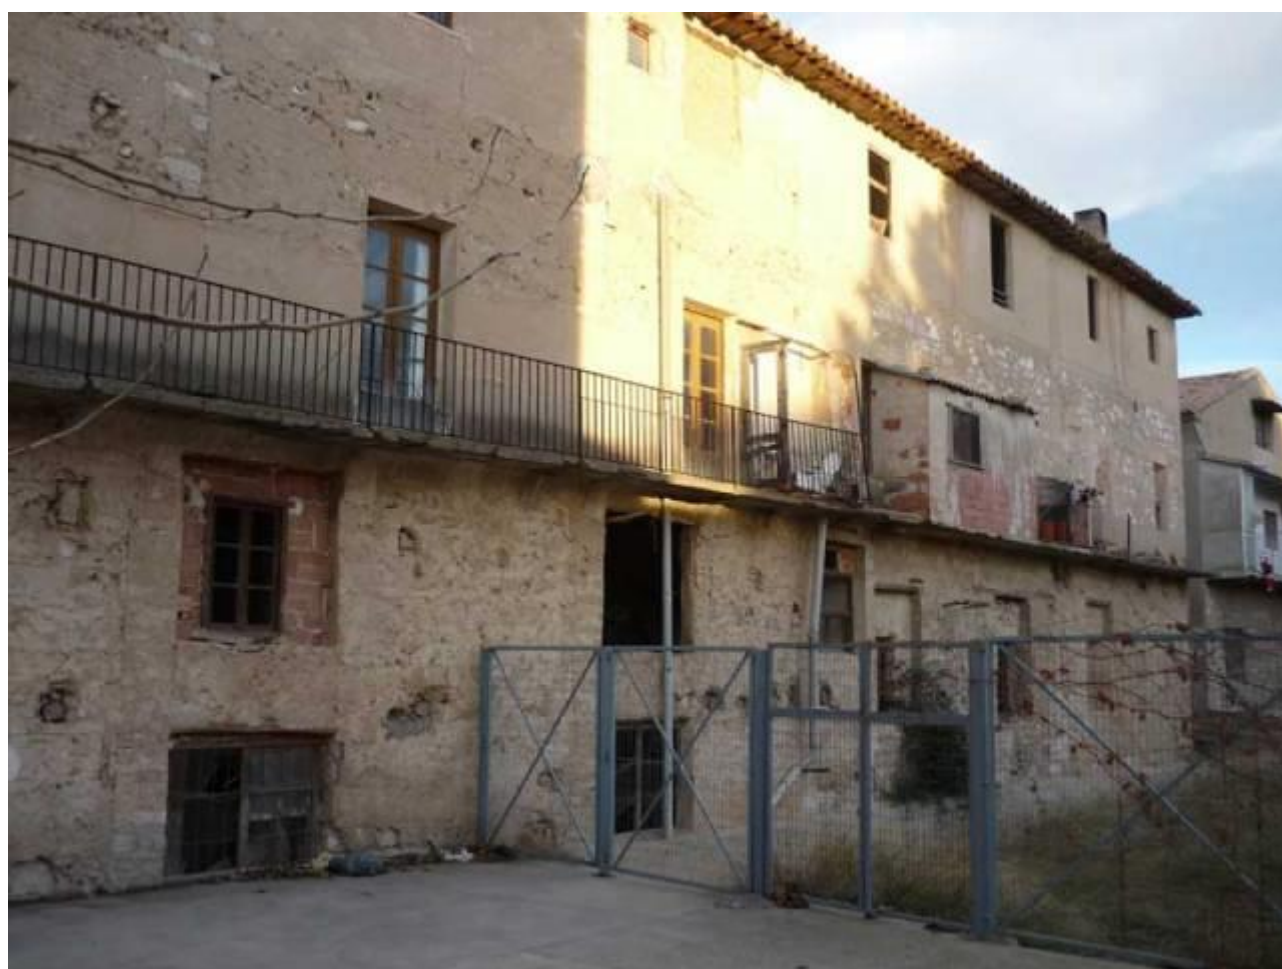
- Que el estado de las cubiertas, fachada posterior y entarimado del piso de la planta inferior es totalmente precario aconsejando los técnicos una urgente intervención.

Fachada posterior del Centro Republicano de Mas de las Matas
