## La arquitectura rural en el Barranco de Las Tosquillas (Mora de Rubielos, Teruel): Las casetas abovedadas

E. J. IBAÑEZ GONZALEZ  
P. VIDAL VILLANUEVA \*

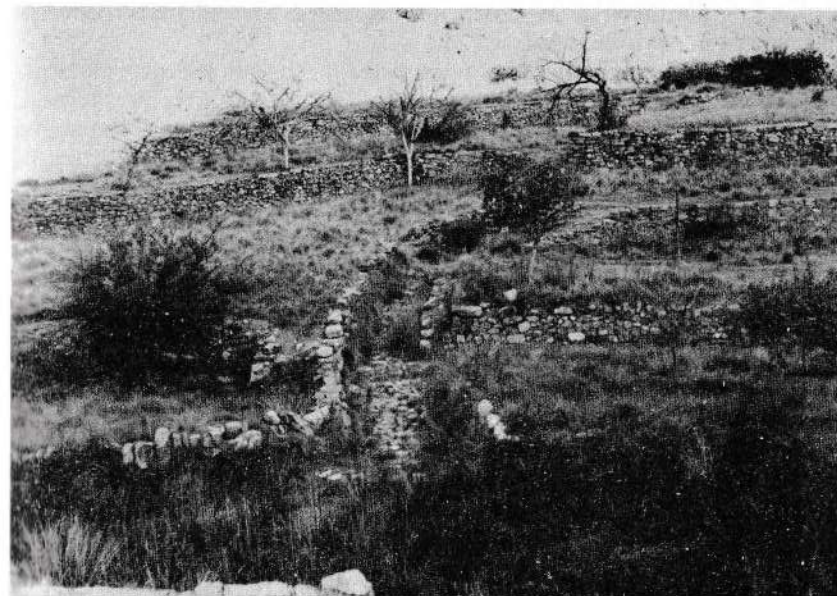
Fig. 6. Abancalamientos y camino empedrado del Barranco de las Tosquillas.

Los bancales están formados por un muro de contención de tierras que permite la formación de una terraza de una cota determinada (Fig. 6). Dichas paredes, de piedra arenisca, son de mampostería irregular, apreciándose una marcada heterogeneidad dentro de la relativa homogeneidad del conjunto. Ello parece deberse más a su elaboración a manos de distintos constructores que a la diacronía de las mismas, observándose diversas variedades de aparejos. En estos muros o a su lado, se suelen colocar los elementos de acceso a otros bancales como escaleras (Fig. 7) y rampas. Por regla general, los aterrazamientos de esta zona son de dimensiones reducidas. El número de niveles de bancales varía de una orilla a otra, siendo superior en la derecha.

En lo referente a las vías de comunicación, la mayoría de los caminos son de tierra, si bien en determinados tramos aparecen empedrados (Fig. 6) para facilitar el tránsito de caballerías, evitando también así su erosión. No existen puentes que crucen el barranco, aprovechándose para tal fin los vados naturales. Para salvar las acequias, hay pequeñas pasarelas consistentes en bloques monolíticos o, en algún caso, bóvedas rebajadas de piedra.

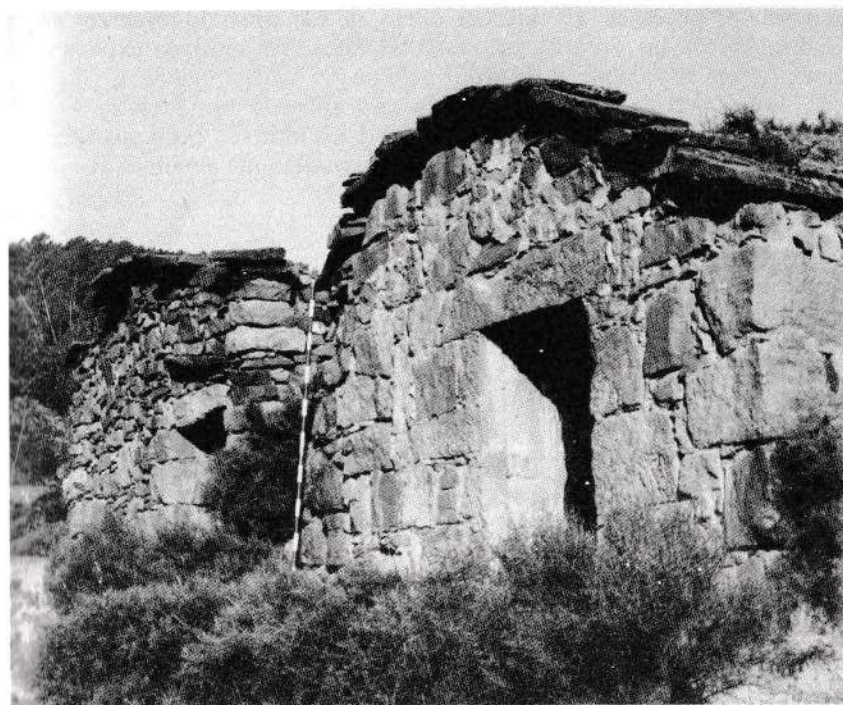
Fig. 8. Caseta abovedada B-1 (derecha) y caseta M-3 (izquierda)

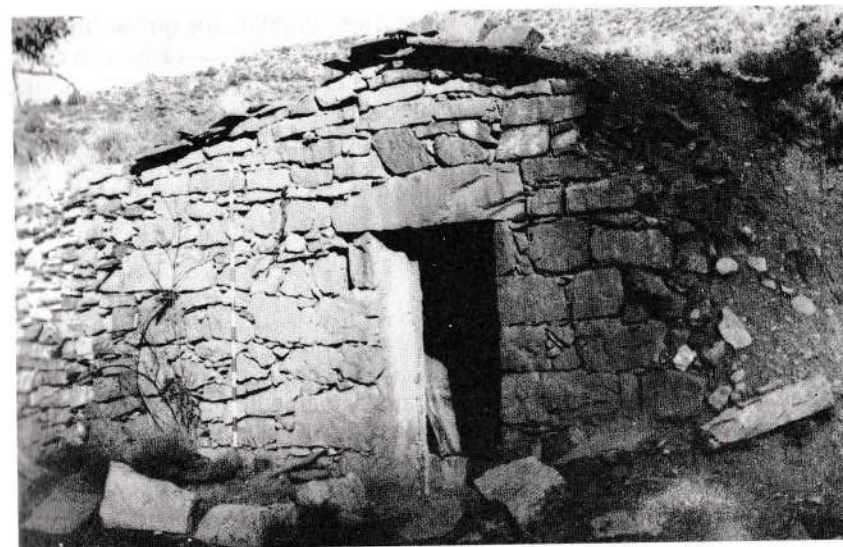
Fig. 10. Caseta abovedada B-3.

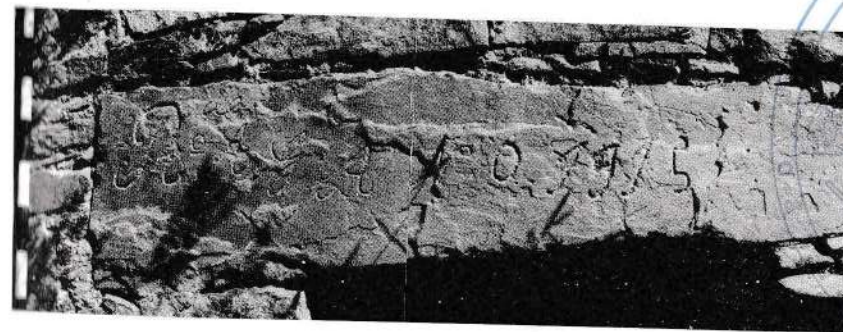
Fig. 12. Inscripción en el dintel de la caseta abovedada B-4

R.º DE A. G. AÑO 1915<sup>18</sup> (Fig. 12)

<sup>18</sup> Aparece grabada en el dintel monolítico de la puerta de la caseta B-4, en su parte exterior (Fig. 12). Se podría interpretar como R(ealización) DE A(ntón) G. AÑO 1915. Dicha persona fue el constructor y propietario, conocido en la zona como Antón de las Fuesas.
